Informace o vozidle

Tovární značka:	Nissan
Model:	Micra

Celkový vzhled vozu

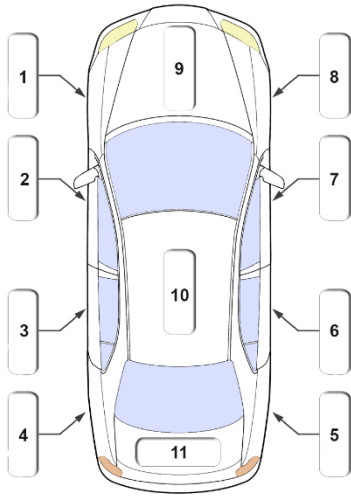
poškození:	Pozn.
1	Odřeniny , škrábance , denty
2	Odřeniny , škrábance , denty
3	Odřeniny , škrábance , denty
4	Odřeniny , škrábance , denty
5	Odřeniny , škrábance , denty
6	Odřeniny , škrábance , denty
7	Odřeniny , škrábance , denty
8	Odřeniny , škrábance , denty
9	Odřeniny , škrábance , denty - kamínky
10	Odřeniny , škrábance , denty
11	Odřeniny , škrábance , denty

Malinká rez u zadního okna.
Malinká rez u víčka nádrže.

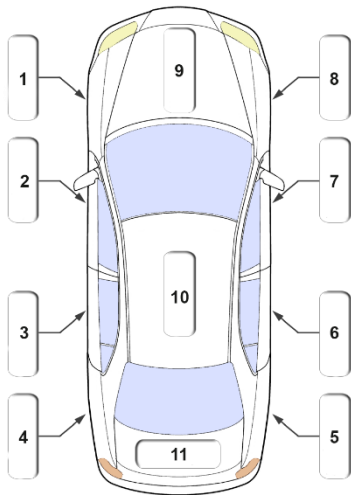
Měření laku

lokace:	µm:	Pozn.
1	700	Lak
2	230	Lak
3	160	Lak
4	120	Ok
5	130	Ok
6	160	Ok – lak
7	175	Ok – lak
8	140	Ok
9	125	Ok
10	120	Ok
11	100	Ok
